ELEKTRICITEIT EN BRANDGEVAAR

FEDERATIE VAN ONDERLINGE VERZEKERINGMAATSCHAPPIJEN IN NEDERLAND

Uitgave: november 2005

Herzien: 2013

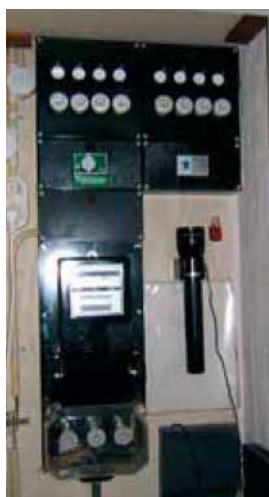
liefst meerdere aardlekschakelaars. Het gebruik van aardlekschakelaars beveiligd de mens tegen elektrische schokken al gevolg van een defect in de installatie.

Aardlekschakelaars hebben als nadeel dat ze kunnen 'verkleven'. Dit kan tot gevolg hebben dat de aardlekschakelaar niet meer uitslaat en dat er een veel hogere foutstroom kan lopen dan waar de mens tegen kan. Dit wordt tijdens de periodieke inspectie volgens de NEN 3140 gecontroleerd.

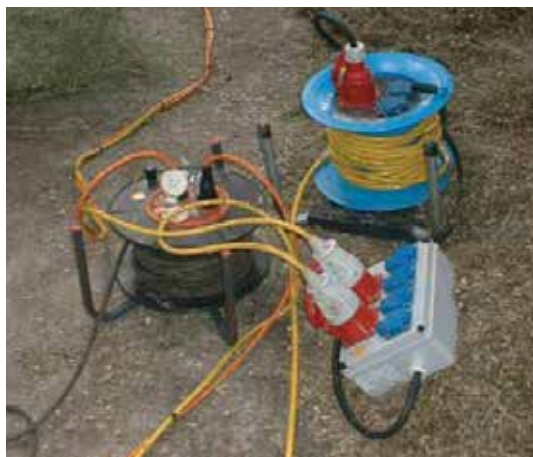
Snoeren dienen regelmatig te worden gecontroleerd op beschadigingen en (haar)scheurvorming. Snoeren mogen niet aan elkaar verbonden worden met een kroonsteen, maar dienen adequaat gerepareerd te worden. Indien dit niet meer mogelijk is, dienen deze compleet te worden vervangen.

Stekerpennen van de stekker moeten schoon zijn. Corrosie of vuil veroorzaakt plaatselijk een weerstand voor de stroom: hierdoor ontstaat extra warmteontwikkeling en dus een mogelijk brandrisico. De verhoogde plaatselijk weerstand wordt de 'overgangswaerstand' genoemd: dit kan de oorzaak zijn van brand.

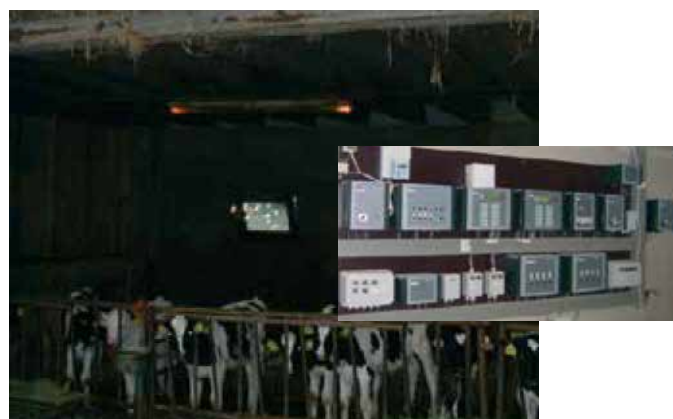
Het verdient aanbeveling elektromotoren te beveiligen met een thermisch relais. Zo'n thermisch relais schakelt de motor uit als deze teveel stroom opneemt. Dit is het geval wanneer de motor te zwaar moet trekken of als er in de motor een begin van kortsluiting is ontstaan. Waarschuw de elektrische installateur als de thermische relais regelmatig in werking treedt.

Wat vooral niet is toegestaan, is de schakelaar hoger afstellen zodat de motor nog langer draait. Dit verhoogt de kans op brand, of een blijvend defect aan de motor aanmerkelijk. Elektromotoren moeten hun warmte aan de omgeving af kunnen staan. Ventilatie is dus geboden en stof, aanslag en ander vuil moet regelmatig worden verwijderd. Ook spullen die er tegen of op worden gezet kunnen de ventilatie hinderen en dit dient te worden voorkomen.
